RAPPORT MILJÖTEKNISK MARKUNDERSÖKNING

UPPDRAGSNUMMER 13012189

DETALJPLAN FÖR BOSTÄDER VIVSTAVARV 1:92 OCH 1:103, TIMRÅ

2020-12-04

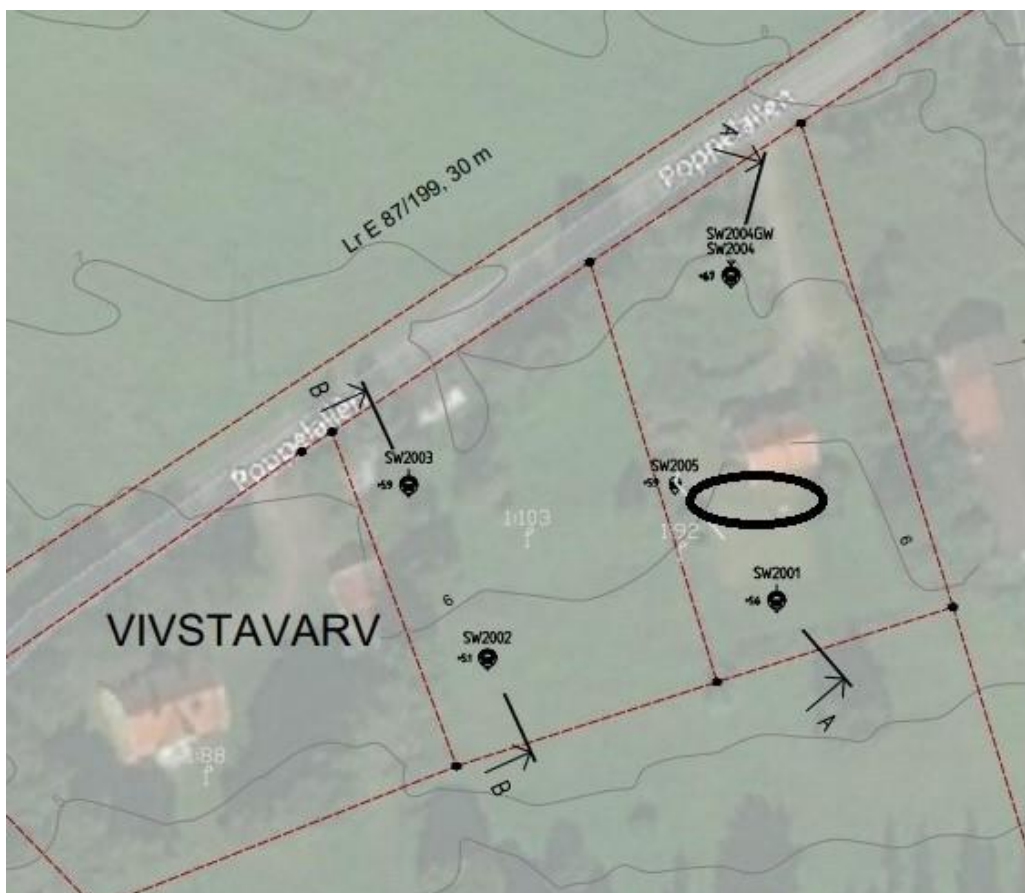
Figur 2. Undersökningsområdet med provpunkterna för geoteknik och miljöteknik.

Miljöprovtagning i jord genomfördes i 5 provpunkter varav 4 från de geotekniska provpunkterna SW2001, SW2002, SW2003 och SW2004. Prover har där tagits ut med geoteknisk borrhandsvagn som utrustats med skruvprovtagare. Jordprover har tagits ut från nivåerna 0-0,5 meter samt 0,5-1,0 meter men endast prover från det översta lagret analyserades i den första omgången. Övriga prover har förvarats kyllda i avvaktan på resultat från den första omgången analyser. Ett samlingsprov, SW2005, från 8 olika platser tog från området söder och sydväst om befintligt bostadshus, se figur 2, där det enligt historiska kartor har bedrivits verksamhet med odling på friland och i växthus.

Läget för provtagningspunkterna redovisas i figur 2.
